Цилиндро – поршневая группа

Цилиндро - поршневая группа (гильза, поршень и поршневые кольца) играет важнейшую роль в работе двигателя, являясь основным ресурсопределяющим конструктивным модулем.

I. Гильза цилиндров

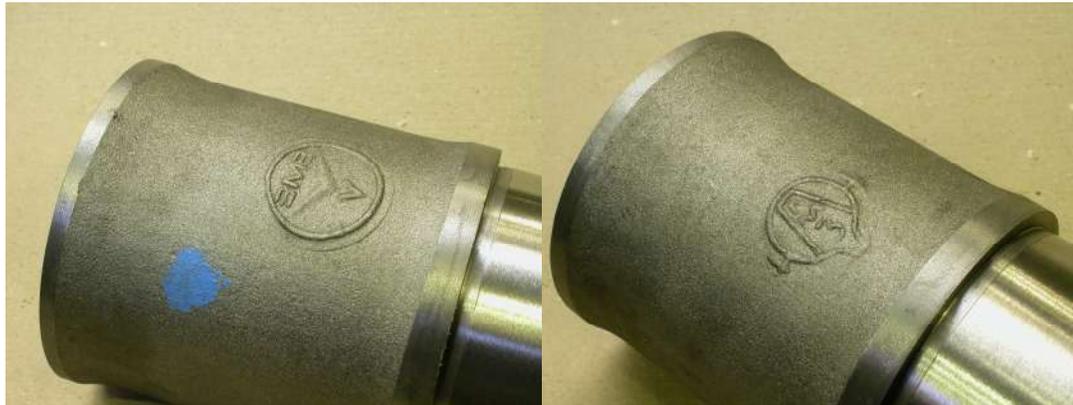
Рис. 1

Гильза цилиндров 24-1002020-04 предназначена для установки на четырехцилиндровые бензиновые двигатели мод. 402.10, 4021.10, 4025.10, 4026.10 и их модификации (рис. 1).

Гильза цилиндров 66-1002020-04 (рис. 1) предназначена для установки на восьмицилиндровые бензиновые двигатели мод. 511.10, 513.10, 4905, 73, 5233.10, 5234.10 и их модификации.

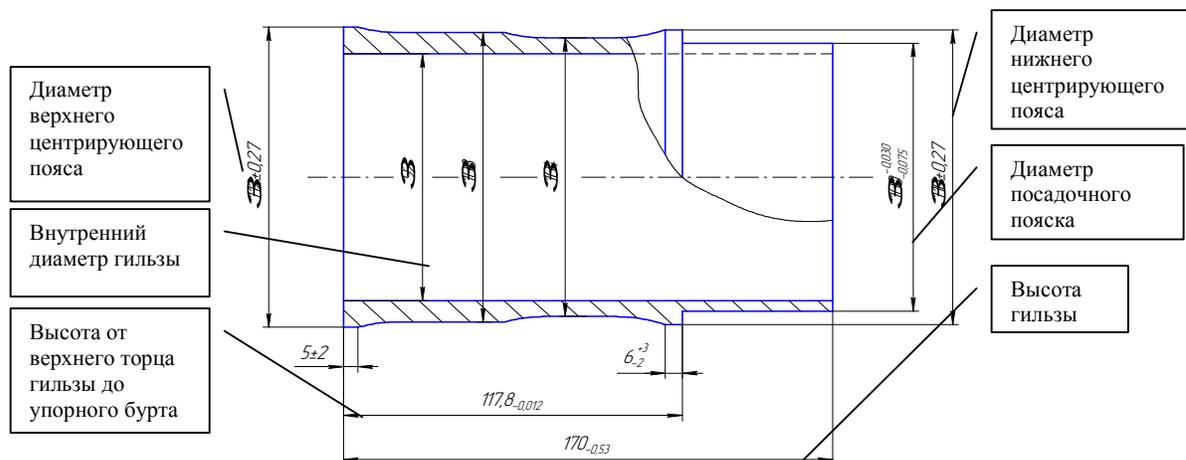
Рис. 2

Основные параметры гильзы цилиндров 24-1002020-04 (рис. 2):

высота гильзы - $170_{-0,53}$ мм;

высота от верхнего торца гильзы до упорного бурта - $117,8_{-0,024}$ мм;

диаметр верхнего центрирующего пояса - $\varnothing 112 \pm 0,27$ мм;

диаметр нижнего центрирующего пояса - $\varnothing 110 \pm 0,27$ мм;

внутренний диаметр гильзы – $\varnothing 92_{+0,024}^{+0,084}$ мм.

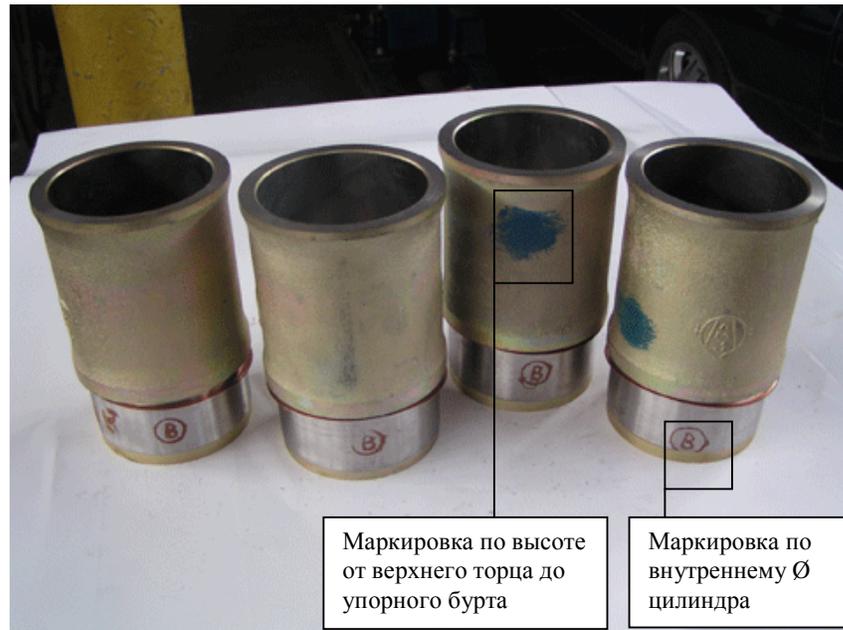
Рис. 3

По внутреннему диаметру гильзы в пределах общего допуска разбиваются на 5 размерных групп, которые маркируются буквами А, Б, В, Г, Д (рис. 3).

Гильзы имеют две размерные группы по высоте от верхнего торца гильзы до упорного бурта, обозначаются синей или зеленой краской. В моторокомплекте все гильзы должны быть одного цвета (синего, либо зеленого). «Разноцвет» не допускается (рис. 3).

Установка в двигатель ремонтных комплектов должна производиться только одной размерной группы по высоте от верхнего торца гильзы до упорного бурта (Рис. 3).

Маркировка по высоте наносится на наружной необработанной поверхности гильзы цилиндров синей или зеленой краской. В моторокомплекте все гильзы должны быть одного цвета либо синего, либо зеленого. «Разноцвет» не допускается (рис. 3).

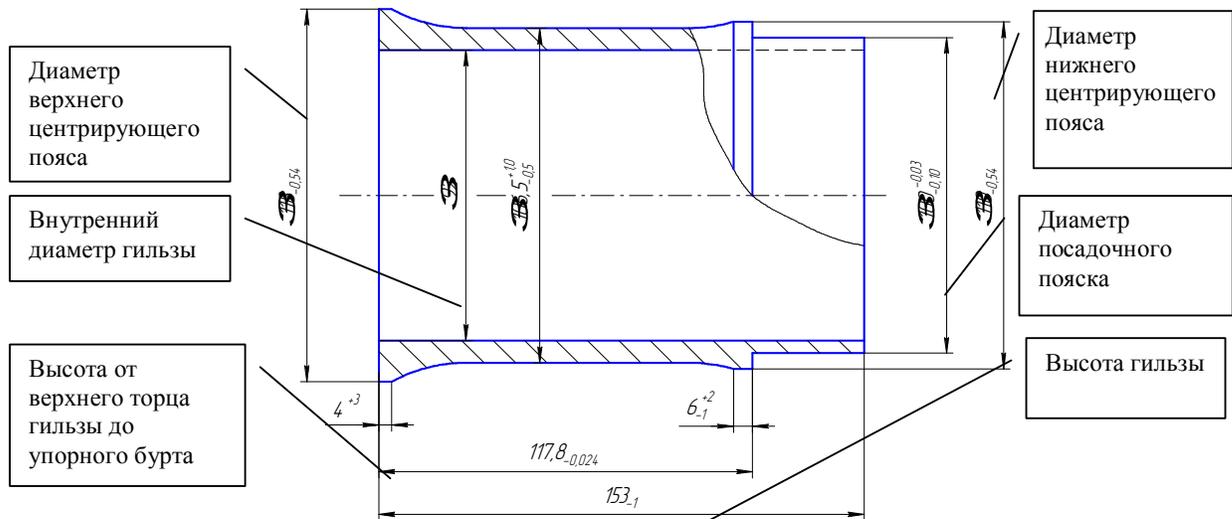
Рис. 4

Основные параметры 66 гильзы цилиндров (рис. 4):

высота гильзы - 153_{-1} мм;

высота от верхнего торца гильзы до упорного бурта - $117,8_{-0,024}$ мм;

диаметр верхнего центрирующего пояса - $\text{Ø}118_{-0,54}$ мм;

диаметр нижнего центрирующего пояса - $\text{Ø}110_{-0,54}$ мм;

внутренний диаметр гильзы – $\text{Ø}92$ мм.

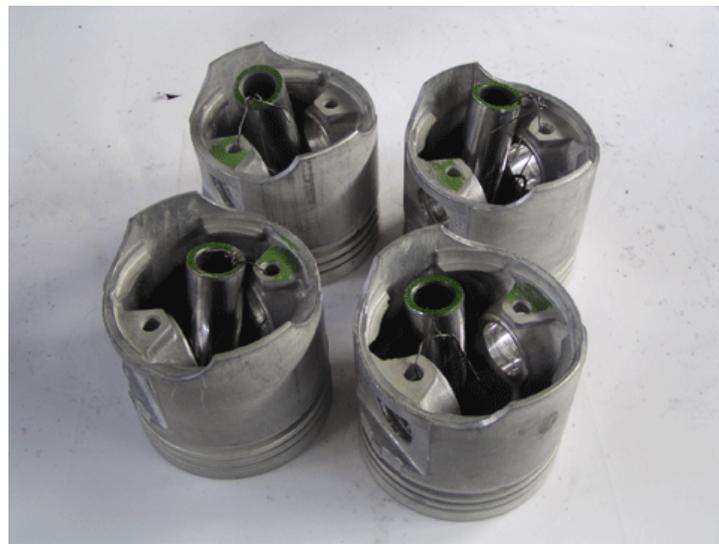
Рис. 5

Подбор поршневого пальца и поршня производится из деталей имеющих одинаковые размерные группы, соответственно промаркированных одним цветом (белый, зеленый, желтый, красный) (рис. 5).

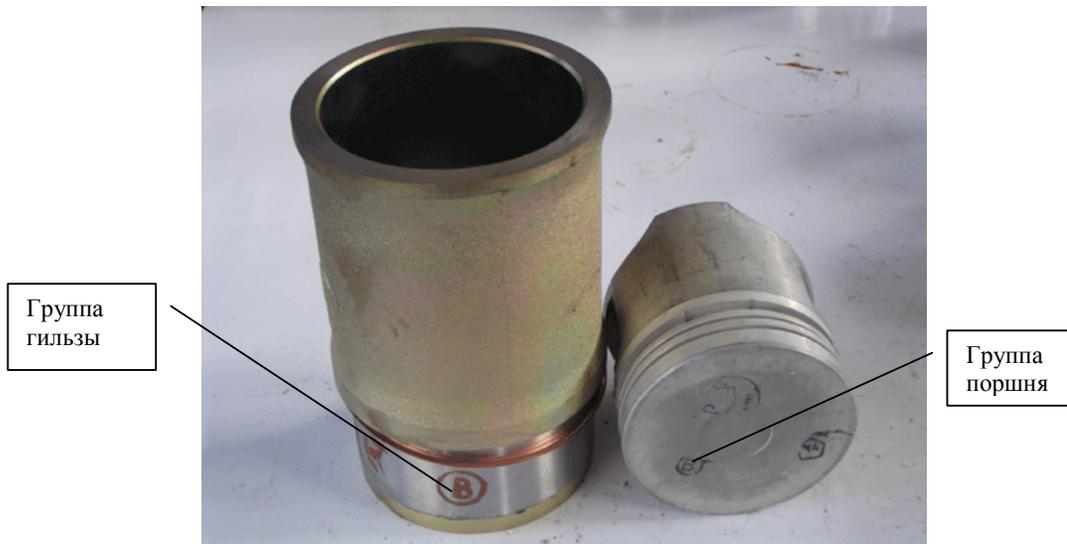
Рис. 6

Подбор поршней к гильзам цилиндров, согласно конструкторской документации, осуществляется по наружному диаметру поршня и внутреннему диаметру гильзы цилиндров (группа в группу), обозначенных буквами А,Б,В,Г,Д. Маркировка группы на днище поршня и на посадочном пояске гильзы цилиндра (рис. 6).

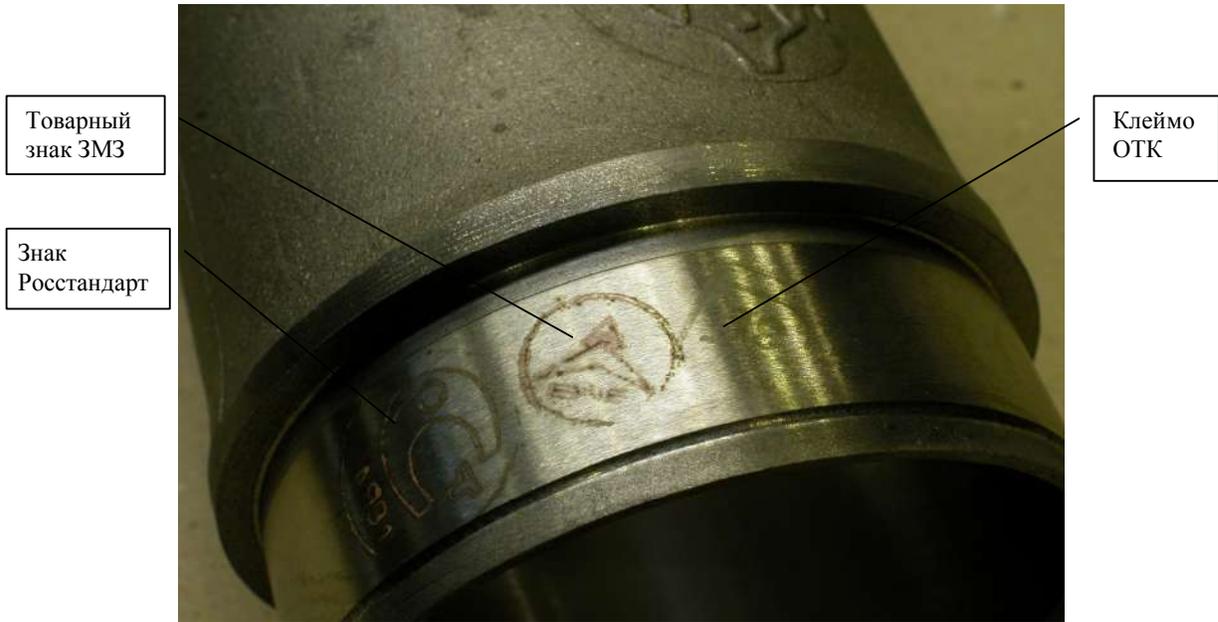
Рис. 7

Мастичным клеймом на посадочном пояске: товарный знак ЗМЗ; знак Росстандарт; клеймо ОТК (рис. 7).

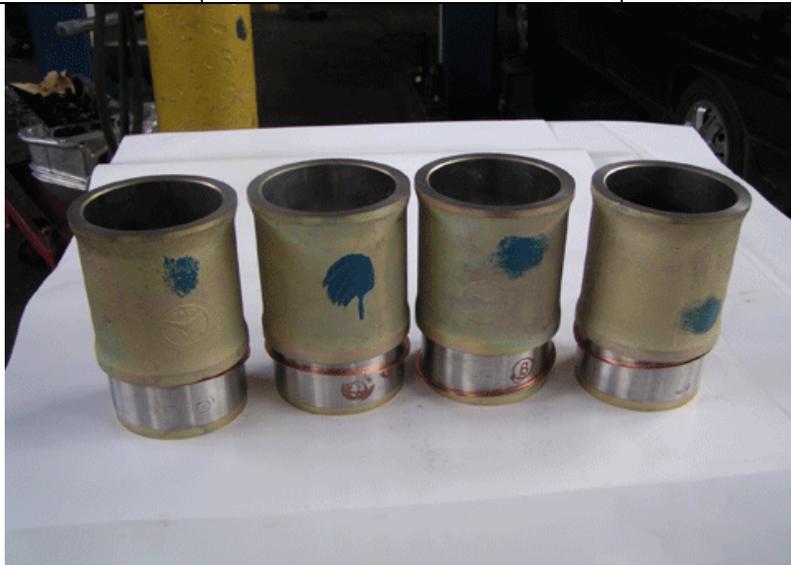
Рис. 10

<p>Комплектование моторокомплекта гильзами одной размерной группы по высоте (от верхнего торца гильзы до упорного бурта рис.10)</p>	<p>Обеспечивает надежное уплотнение газового стыка, исключает деформацию гильзы и головки блока цилиндров</p>	<p>Исключает прорыв газов в систему охлаждения, прогар прокладки</p>
---	---	--

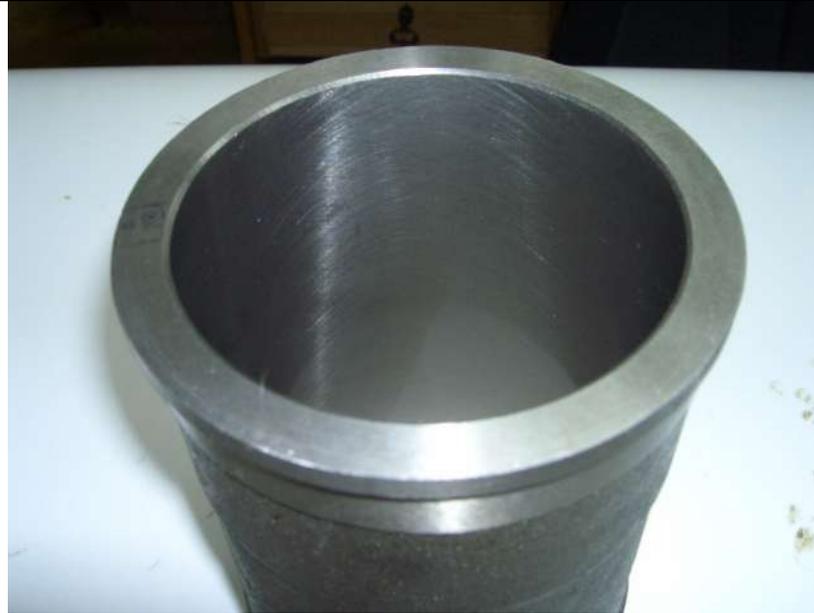
Рис. 12

<p>Чистота обработки рабочей поверхности гильзы строго выдержана в соответствии с требованиями КД ЗМЗ (шероховатость R_a 1,32) (рис. 12)</p>	<p>Обеспечивает оптимальную приработку пары «гильза-поршень» в период обкатки автомобиля</p>	<p>Бесшумная работа двигателя в период всего срока эксплуатации</p>
---	--	---

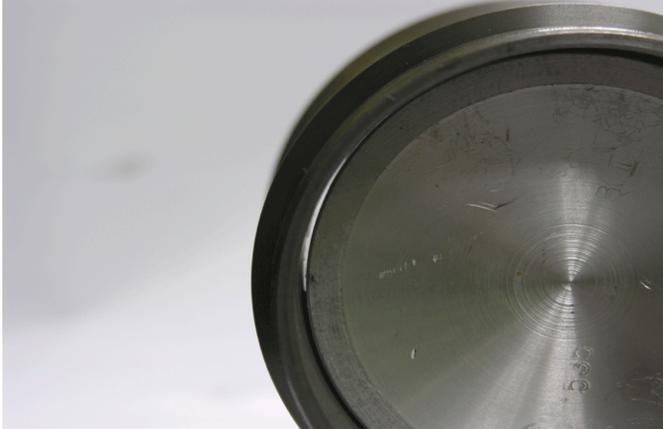
<i>Отклонение по параметру</i>	<i>Последствия</i>
Размер внутреннего диаметра гильзы не соответствует группе. (нанесена маркировка Б размер соответствует группе В) (рис. 13)	Потеря мощности, повышенный расход масла, стук, надир ЦПГ

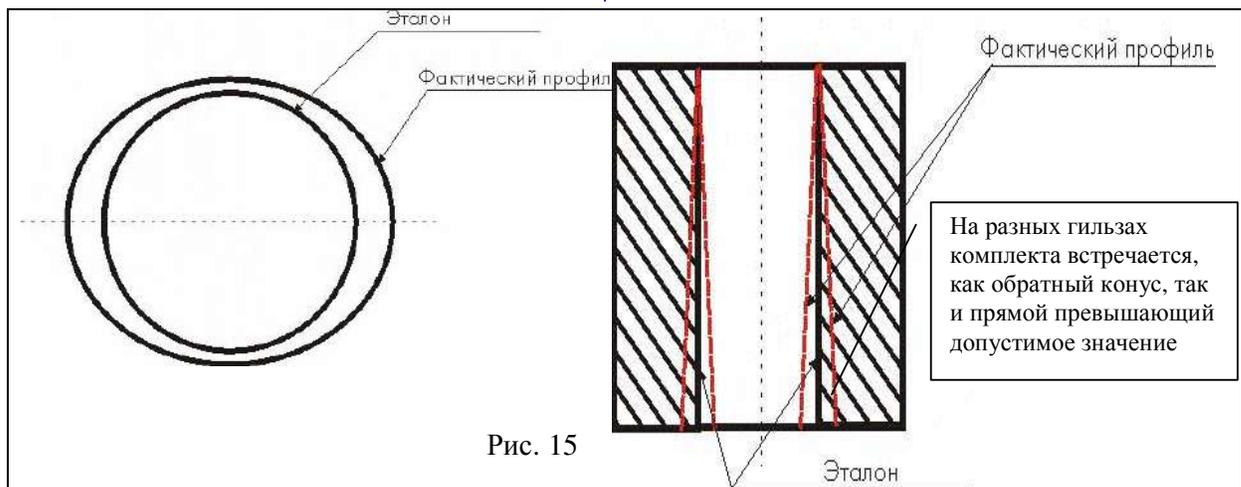
Рис. 15

<p>Рис. 14</p>	
Не выдержан допуск овальности и конусообразности внутреннего диаметра (отклонение сверх допуска от 0,009 до 0,027 мм) (рис. 15)	Стуки при работе двигателя, повышенный расход масла, повышенный расход топлива, снижение мощности, сокращение ресурса двигателя

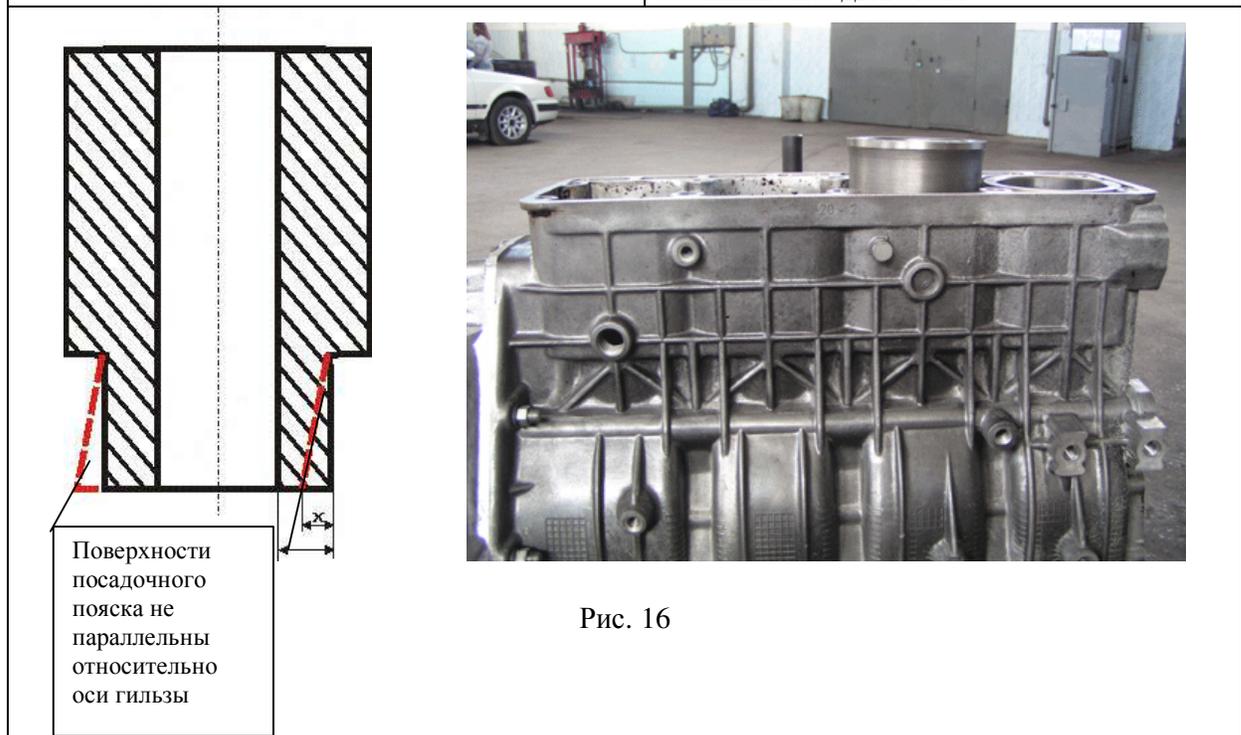
Рис. 16

Не выдержан допуск параллельности посадочного пояска относительно внутренней поверхности (допустимое значение 0,012 мм фактическое 0,026 мм) (рис. 16)

Затруднена или невозможна установка гильзы в блок цилиндров. В случае установки нарушается соосность гильзы движению поршня, возможен надир и заклинивание двигателя

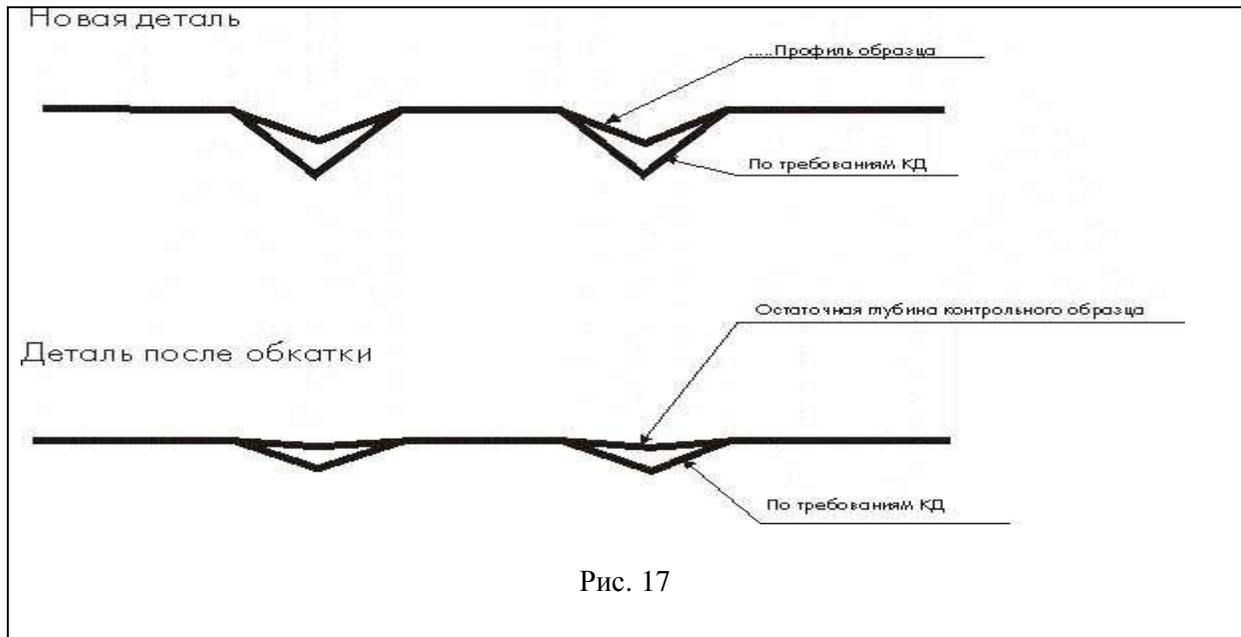
Занижена глубина сетки микрорельефа внутреннего диаметра гильзы (отклонение от допуска на 0,18 мм) (рис. 17)

Сетка микрорельефа не обеспечивает достаточного удержания смазки на трущейся паре гильза – поршень. Последствия - повышение рабочей температуры работы двигателя, ускоренный износ деталей ЦПГ (гильза, поршень, поршневые кольца)

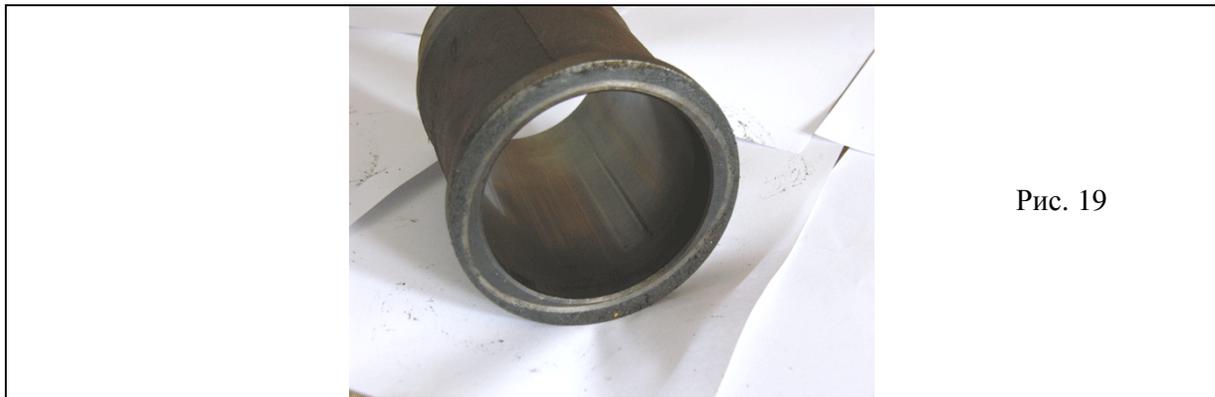
Рис. 19

<i>Отклонение по параметру</i>	<i>Последствия</i>
Завышено торцевое биение опорной поверхности (рис. 18).	Стук, надир ЦПГ, потеря мощности.
Занижена твердость (требования КД 217-250 НВ фактическая 197)	Снижение износостойкости, надир ЦПГ, стук (рис19)

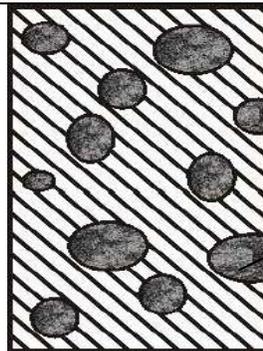
Рис. 20

Микроструктура материала не соответствует требованиям КД по дисперсности перлита (рис. 20)

Снижение износостойкости, сокращение ресурса двигателя

Зерна перлита

Графитовые зерна крупного размера выходят на рабочую поверхность

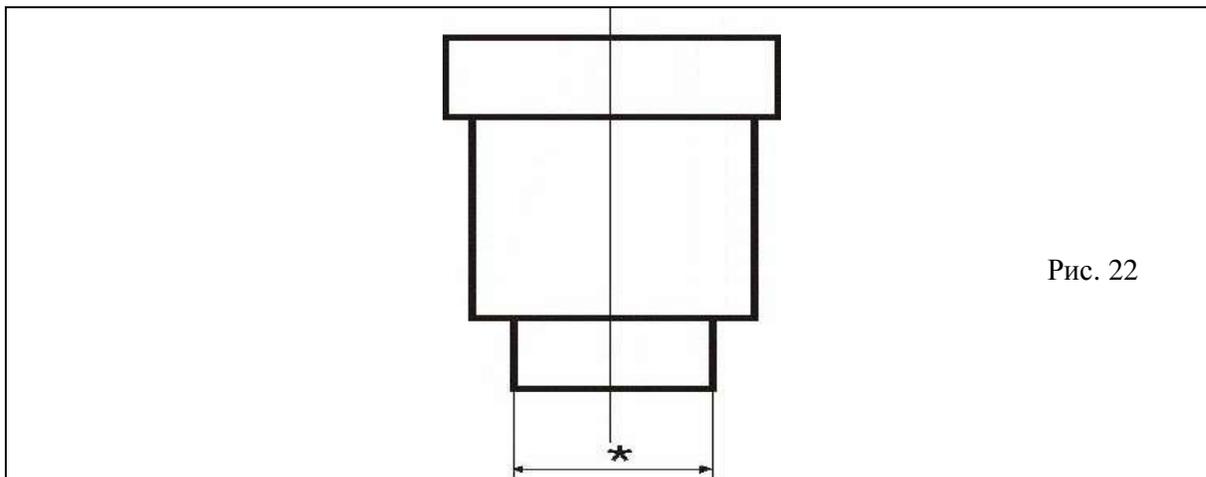
Рис. 22

<i>Отклонение по параметру</i>	<i>Последствия</i>
Высота гильзы от верхнего торца до упорного бурта не соответствует требованиям документации (рис. 21)	Не обеспечено уплотнение газового стыка возможен прорыв газа в полости водяной рубашки, возможно поступление охлаждающей жидкости в цилиндр. Последствия – перегрев двигателя, коробление головки цилиндров, надир ЦПГ
Не выдержан диаметр посадочного пояса (отклонение сверх допуска по КД на 0,1 мм) (рис. 22)	Гильзу затруднительно или невозможно установить

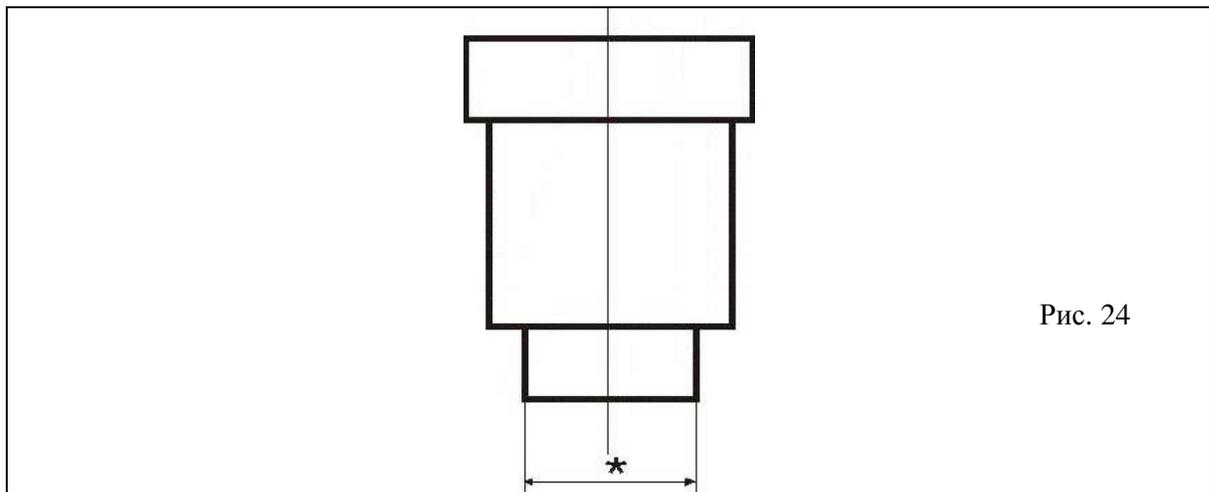
Рис. 24

<i>Отклонение по параметру</i>	<i>Последствия</i>
Завышенное отклонение по высоте от верхнего торца до упорного бурта (рис. 23)	Снижение мощности, деформация гильз при затяжке, влияющая на появление стуков, надир деталей ЦПГ заклинивание двигателя
Завышено радиальное биение посадочного пояса относительно внутренней поверхности (рис. 24)

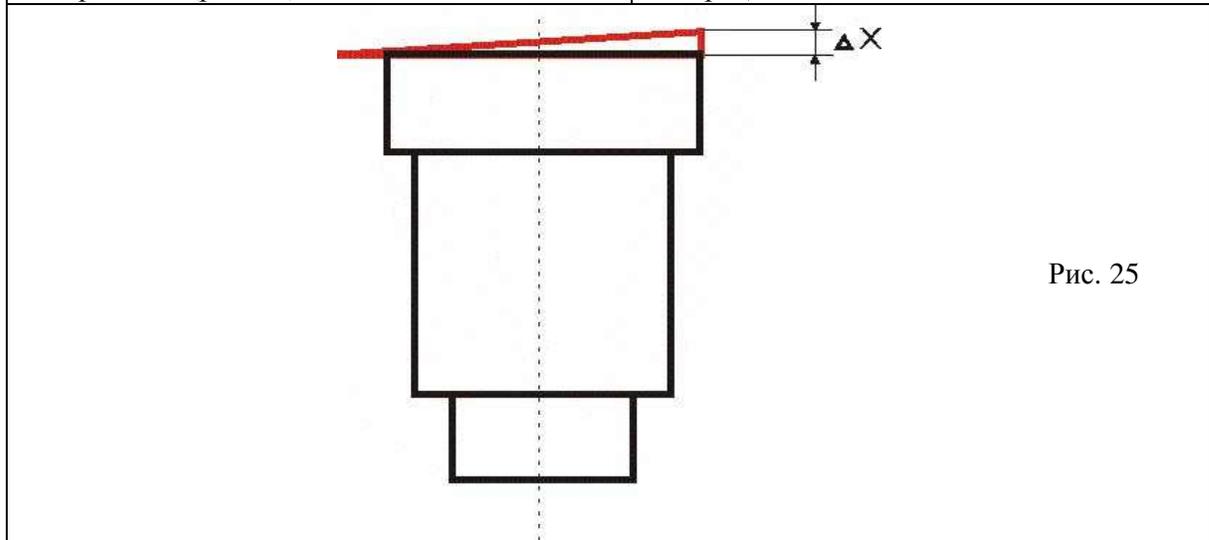
Рис. 25

Завышено торцевое биение опорной поверхности (рис. 25)

Деформация гильз, потеря мощности, стук надир ЦПГ

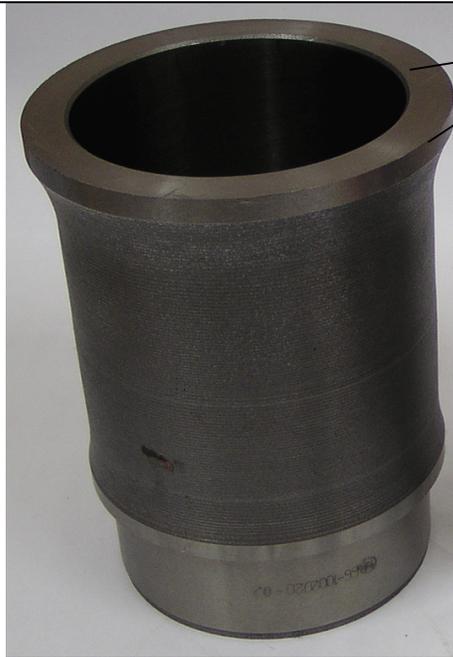
Рис. 26

Не выдержаны фаски верхнего торца (Рис. 26)

Не выдержаны фаски верхнего торца

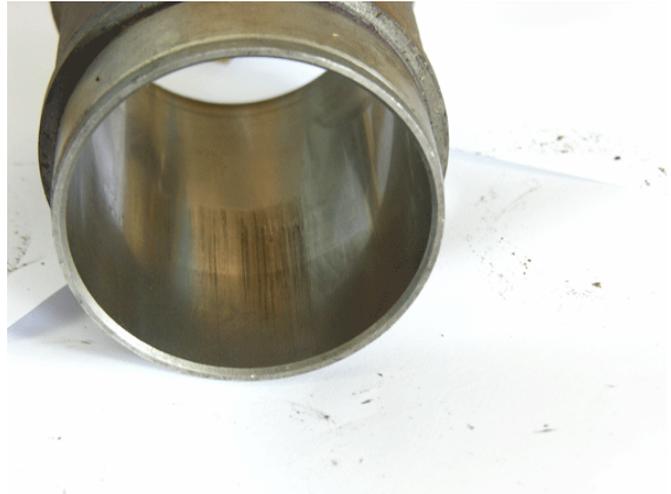
Рис. 27

Прогорание прокладки головки цилиндров. Возможен прорыв газа в полости водяной рубашки, возможно поступление охлаждающей жидкости в цилиндр. Последствия – перегрев двигателя, коробление головки цилиндров, надир ЦПГ (рис. 27)

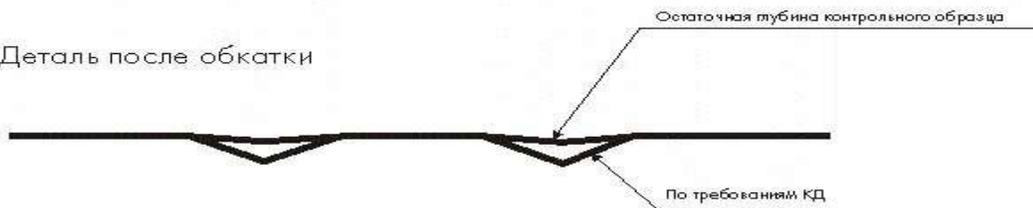
Рис. 28

Занижена глубина сетки микрорельефа внутреннего диаметра гильзы (отклонение от допуска на 0,18 мм) (рис. 28)

Сетка микрорельефа не обеспечивает достаточного удержания смазки на трущейся паре гильза – поршень. Последствия - повышение рабочей температуры работы двигателя, ускоренный износ деталей ЦПГ (гильза, поршень, поршневые кольца)

Новая деталь

Деталь после обкатки

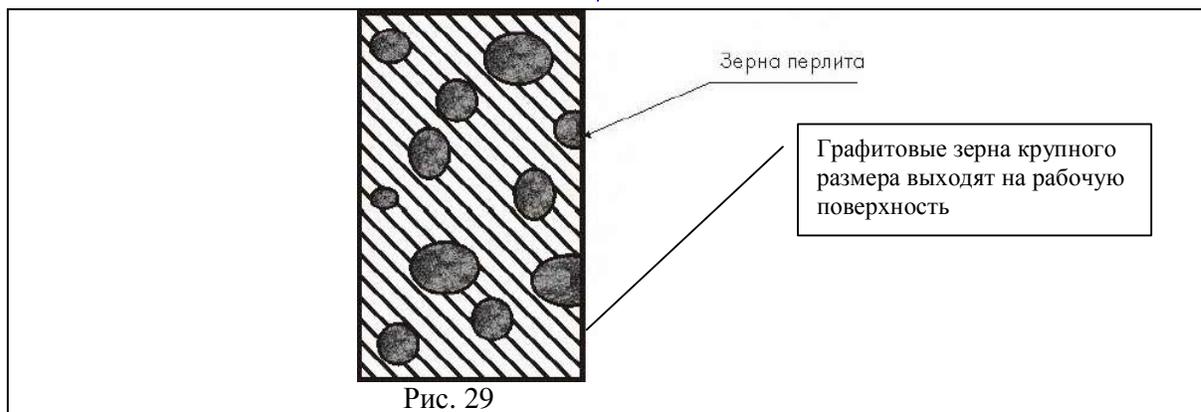
Микроструктура материала не соответствует требованиям КД по дисперсности перлита (рис. 29)

Снижение износостойкости, сокращение ресурса двигателя

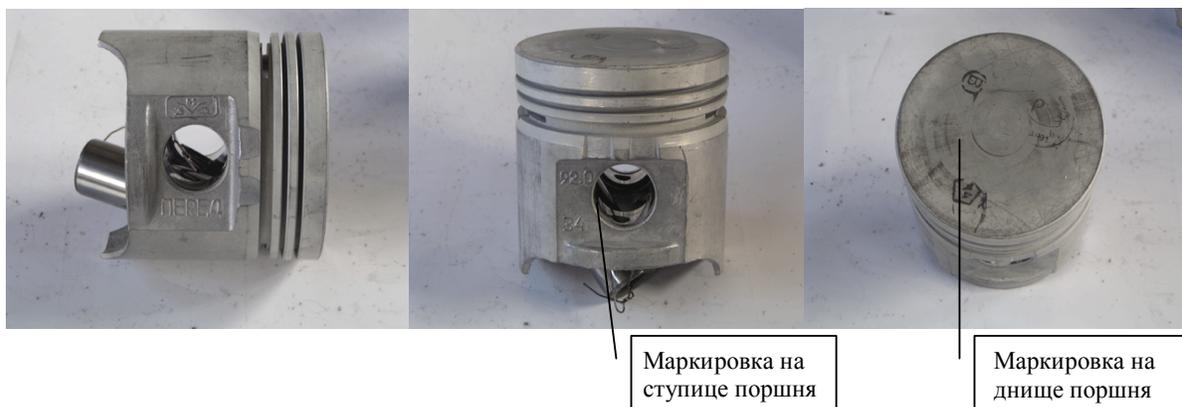
Рис. 30

53.1004015 523.1004015 524.1004015 (410.1004014)	Поршень	Тов. знак ЗМЗ (53,523, 523-AP; 523-БР) «перед» Маркировка Ø поршня А,Б,В,Г,Д. Клеймо БТК Маркировка Ø под палец белый, зеленый, желтый, красный. (рис. 30)	На ступице в р-не отв. под поршневой палец. На днище поршня	Литье Литье Литье Травлением
21-1004020- 14	Поршне- вой палец	Маркировка Ø пальца белый, зеленый, желтый, красный. (рис. 31)	На днище поршня На весовой бобышке	Краской
			Внутренний диаметр	краской

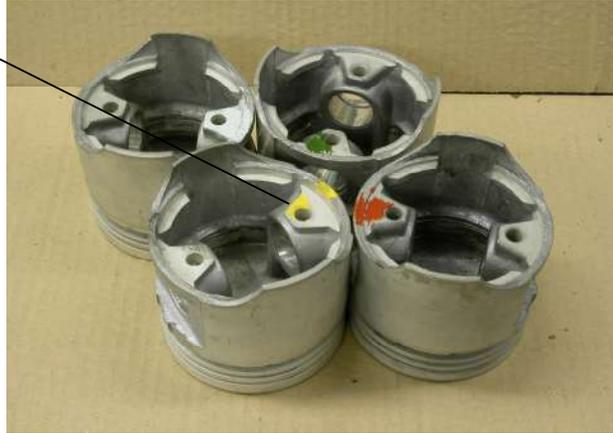
Рис. 31

На фотографии показана маркировка под поршневой палец (Рис. 31).

Маркировка на
весовой бобышке

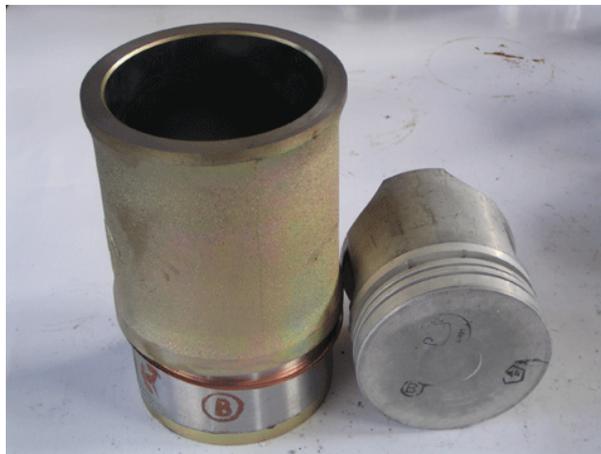
Рис. 32

Маркировка размерных групп по диаметру поршня наносится на днище поршня (рис. 32).

С октября 2005 все поршни 53,523, 524, входящие в комплекты, маркируются штампом «Селективный подбор» (Рис. 32).

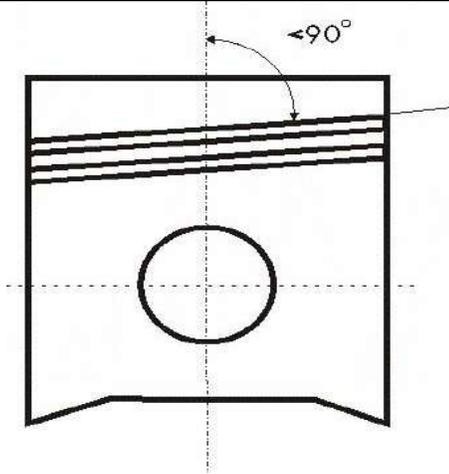
Рис. 35

Не выдержана перпендикулярность образующих торцевых поверхностей канавок (для поршневых колец) к оси юбки поршня. Отклонение от допуска на 0,004 мм (рис. 35)	Повышенный расход масла, разрушение поршня (рис. 36)

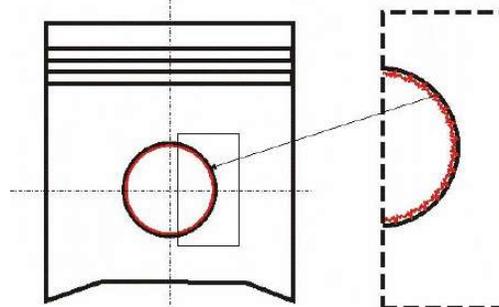
Рис. 38

Завышена шероховатость отверстия под поршневой палец (рис. 38)

Возможно заклинивание пальца, разрушение поршня

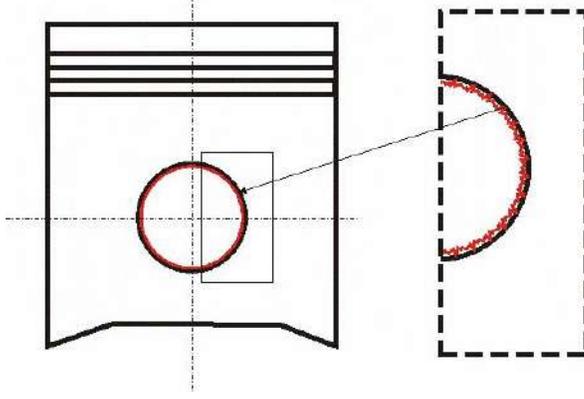
<p data-bbox="430 640 527 682">Рис. 42</p>

Завышена шероховатость отверстия под поршневой палец на 0,06 мкм (рис. 42)	Возможно заклинивание пальца, разрушение поршня и пальца (рис. 43)

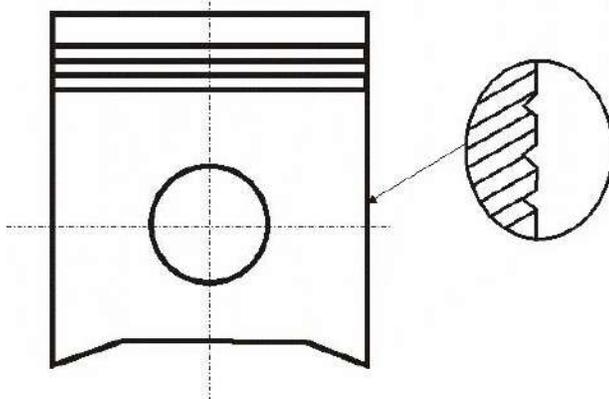
<i>Отклонение по параметру</i>	<i>Последствия</i>
Вертикальный профиль юбки поршня превышает допустимые значения на 0,002 – 0,011 мм. (рис. 44)	Возможны задиры, повышенный расход масла, стуки в двигателе, снижение мощности

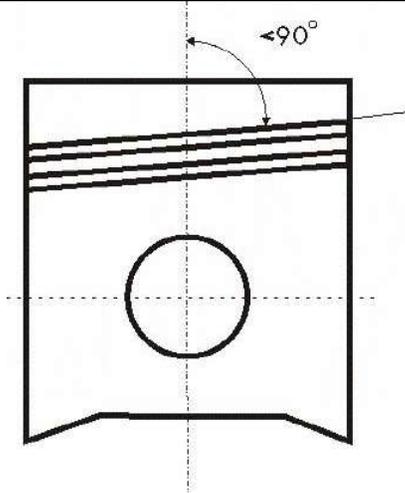
Рис. 45

<p data-bbox="1274 1354 1372 1396">Рис. 44</p>	
Не выдержана перпендикулярность образующих торцевых поверхностей канавок (для поршневых колец) к оси юбки поршня (рис. 45). Отклонение от допуска на 0,006 мм	Повышенный расход масла возможно залегание поршневых колец (рис. 46)

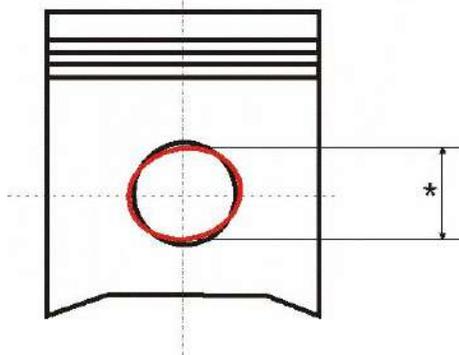
Рис. 48

Отклонение от цилиндричности отверстия под поршневой палец на 0,0025 мм. (рис. 48)

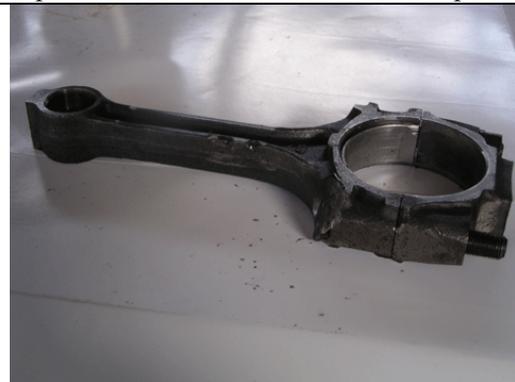
Рис. 49

Приводят к стукам в двигателе, разрушению поршня, заклиниванию двигателя (рис. 49)

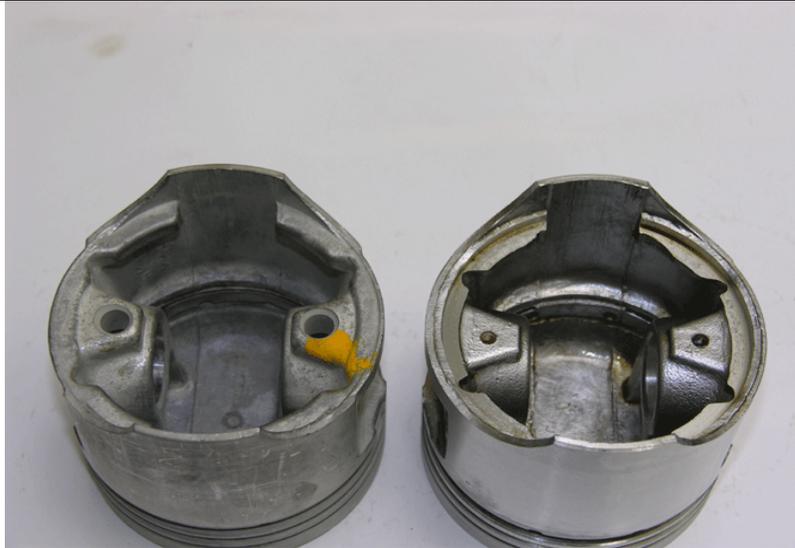
Рис. 50

Отсутствуют отверстия маслканалов для смазки поршневого пальца (рис. 50)

Интенсивный износ, возможно заклинивание пальца и как следствие обрыв головки шатуна

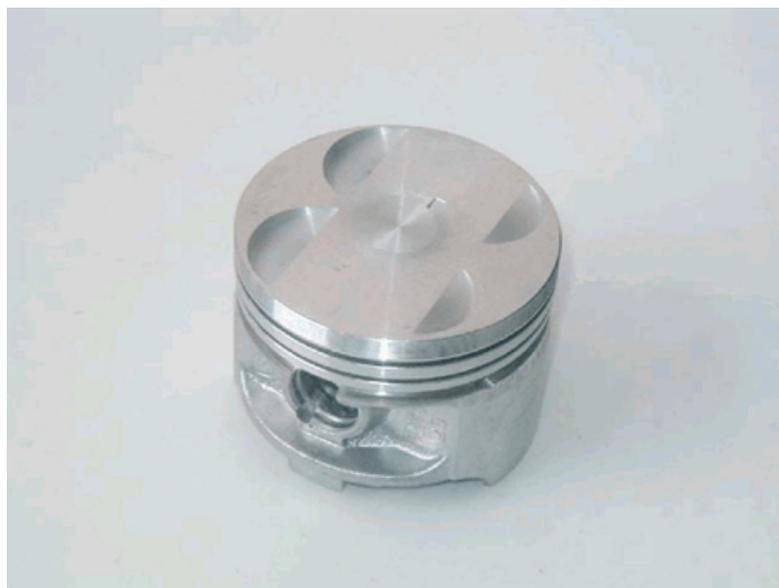
Рис. 51

Поршень диаметром 92мм применяется для 4-х цилиндровых 16-ти клапанных двигателей мод. 4062.10, 4063.10 рабочим объемом 2,3 л. (рис. 51).

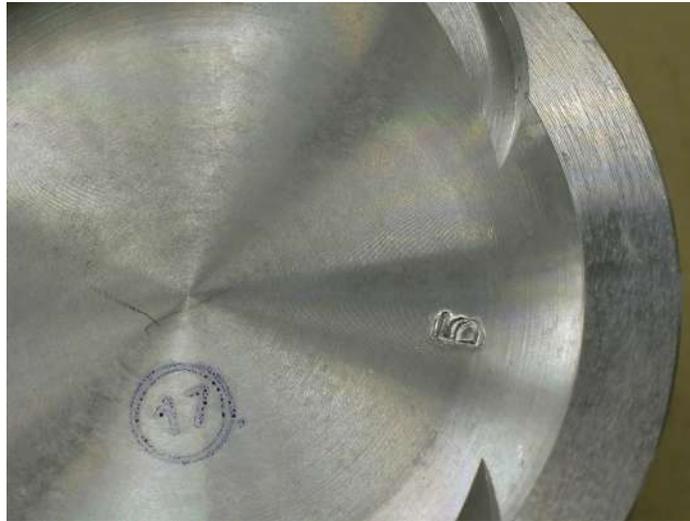
Рис. 53

Маркировка размерных групп наносится на днище поршня ударным способом (высота букв – 5мм) (рис. 53).

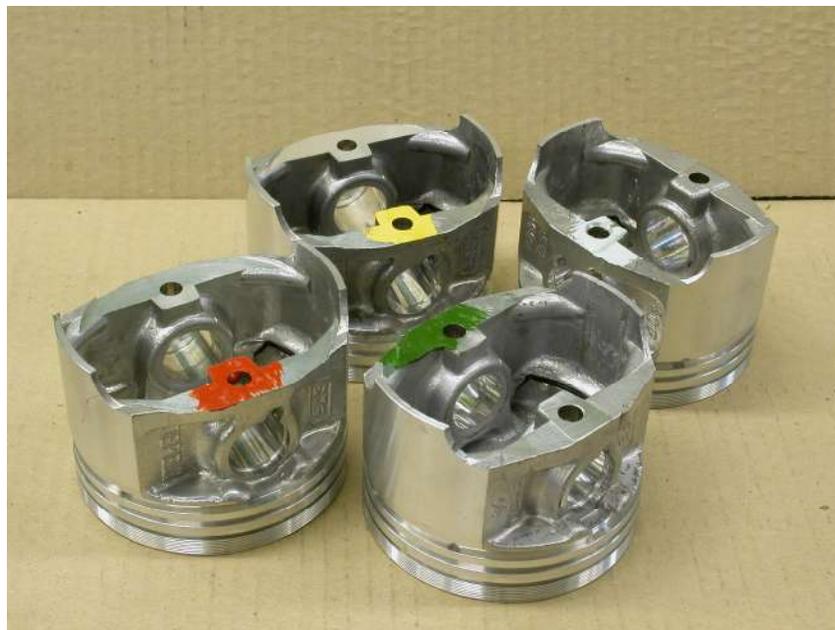
Рис. 54

На фотографии показана маркировка под поршневой палец (рис. 54).

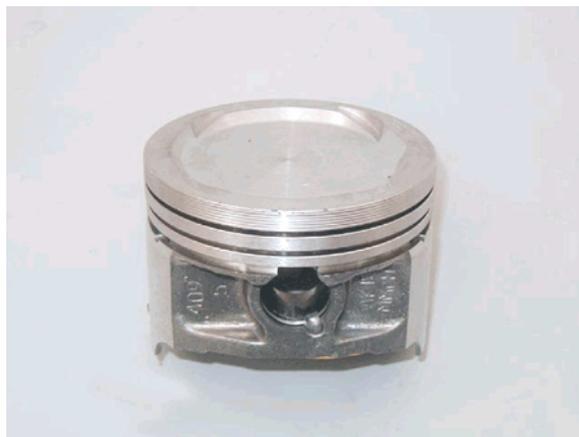
Рис. 58

Поршень диаметром 95,5мм применяется для 4-х цилиндровых 16-ти клапанных двигателей мод. 409.10, 4092.10 рабочим объемом 2,7л. (рис. 58).

Диаметр головки поршня занижен до 94,85мм у стандартного поршня, 95,35мм (AP), 95,85мм (БР), в связи с тем, что температура головки поршня всегда выше, чем юбки и головка расширяется сильнее, чем юбка.

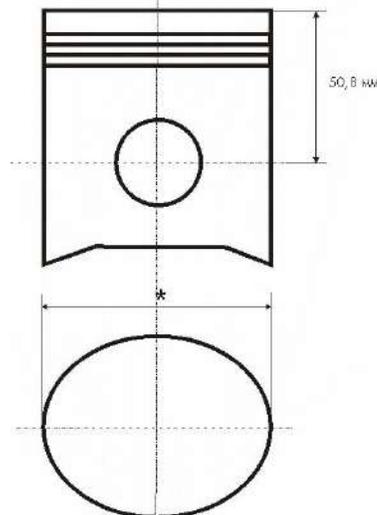
Рис. 59

Диаметром поршня является его максимальный размер, измеренный под прямым углом к оси поршневого пальца на расстоянии 50,8мм от плоскости днища поршня (рис. 59).

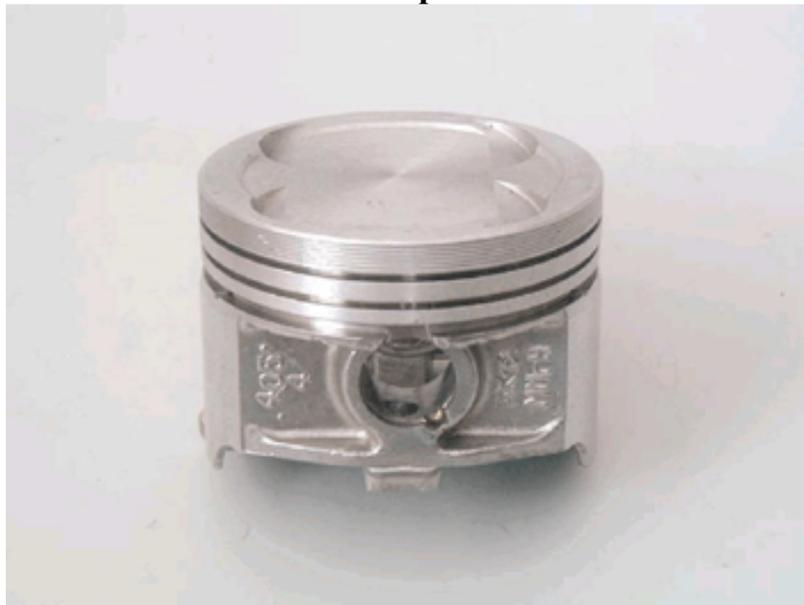
Рис. 60

Аналогичен поршню 409, имеет меньшую глубину камеры сгорания в днище поршня (рис. 60).

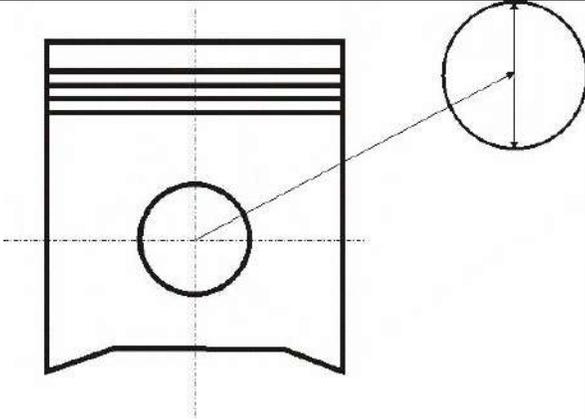
<p data-bbox="456 884 548 915">Рис. 61</p>

Отклонение по параметру	Последствия
Не выдержан размер отверстия под поршневой палец (рис. 61)	Приводит к стукам в двигателе, разрушению поршня (рис. 62)

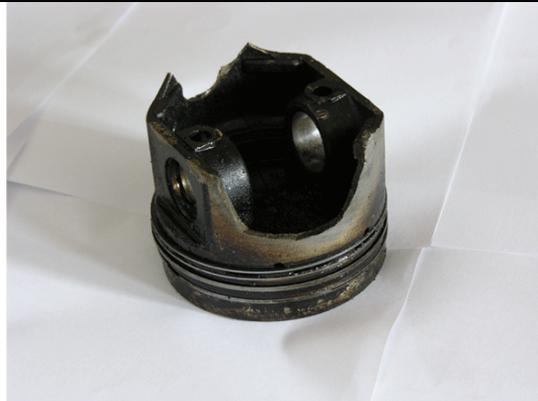
Рис. 66

Отклонение по массе приводит к повышенной вибрации двигателя, шумности работы возникновению высоких напряжений при высоких оборотах, что приводит к разрушению двигателя (рис. 66)

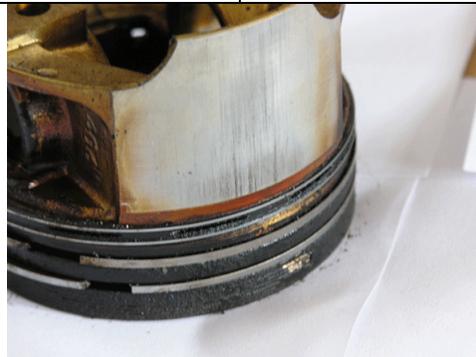
Рис. 67

Возможны задиры поршня, прогар и разрушение (рис. 67)

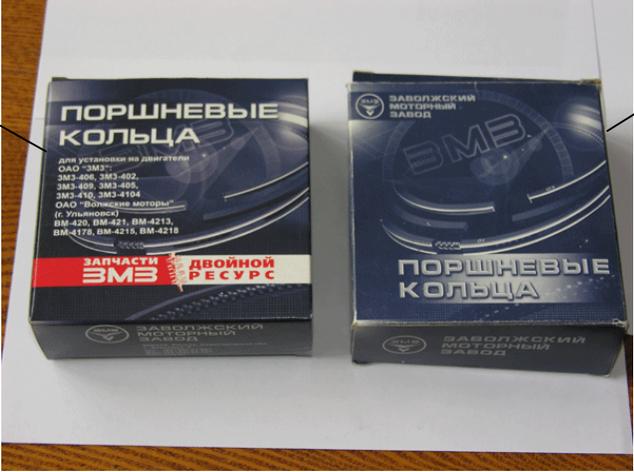
Оригинал	Контрафакт
I. Картонная упаковка	
1. Внешний вид упаковки имеет яркую глянцевую поверхность (Рис. 68)	1. Внешний вид упаковки имеет матово – глянцевую поверхность
<div style="display: flex; justify-content: space-around; align-items: center;"> <div style="border: 1px solid black; padding: 5px; margin-right: 20px;">Оригинальная упаковка</div>

<div style="border: 1px solid black; padding: 5px; margin-left: 20px;">Контрафактная упаковка</div> </div> <p style="text-align: center;">Рис.68</p>	
2. Закрывающийся верхний и нижний клапан по краям имеет надрез в виде -

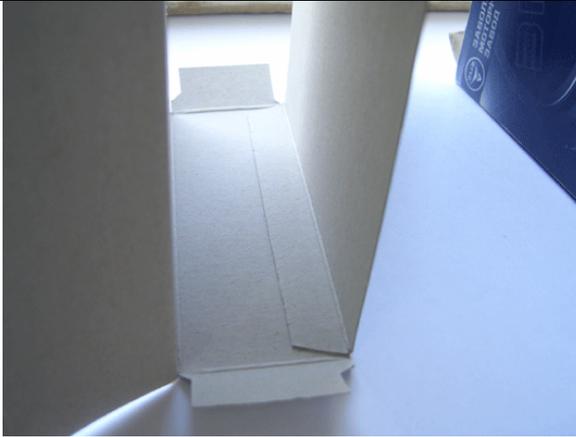
Рис. 70

имеет ровную поверхность (Рис. 70)

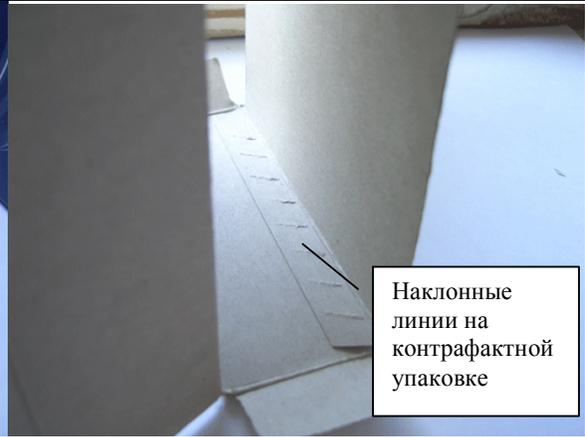
Рис. 71

восемь выступающих, наклонных линий (технология проклейки) (Рис. 71)

Наклонные линии на контрафактной упаковке

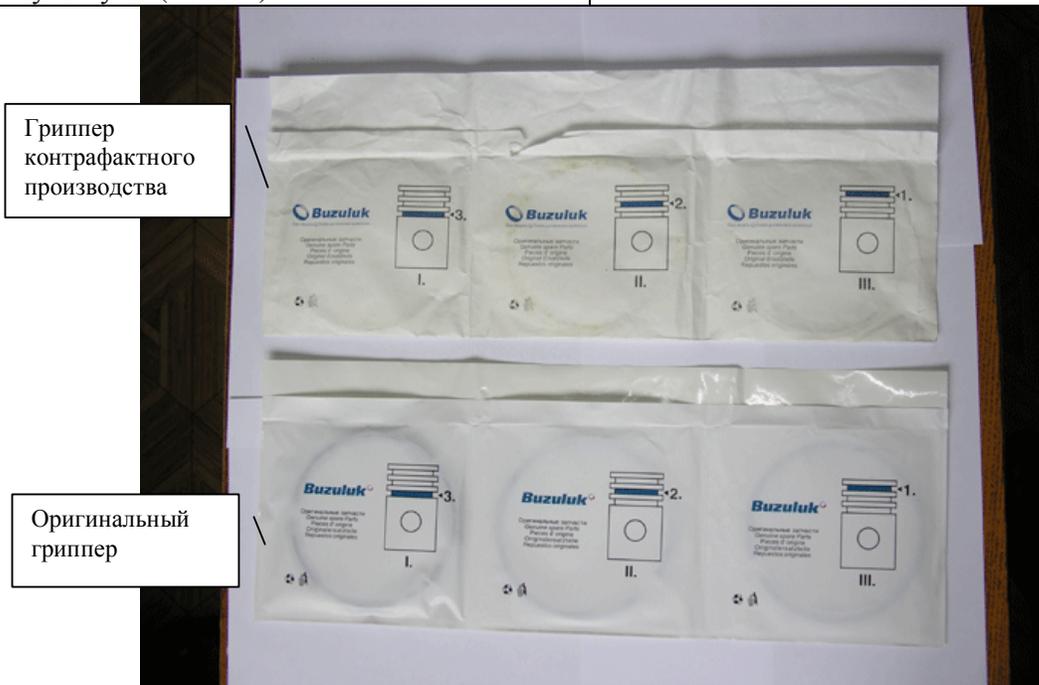
Рис. 72

1. Гриппер выполнен из тонкой, плотной бумаги внутренняя поверхность лощенная. Внешняя поверхность имеет гладкую, плотную структуру масляные пятна отсутствуют (Рис. 72)

1. Гриппер выполнен из более толстой бумаги внутренняя поверхность лощенная. Внешняя поверхность имеет ворсистую, шероховатую структуру склонную к замасливанию

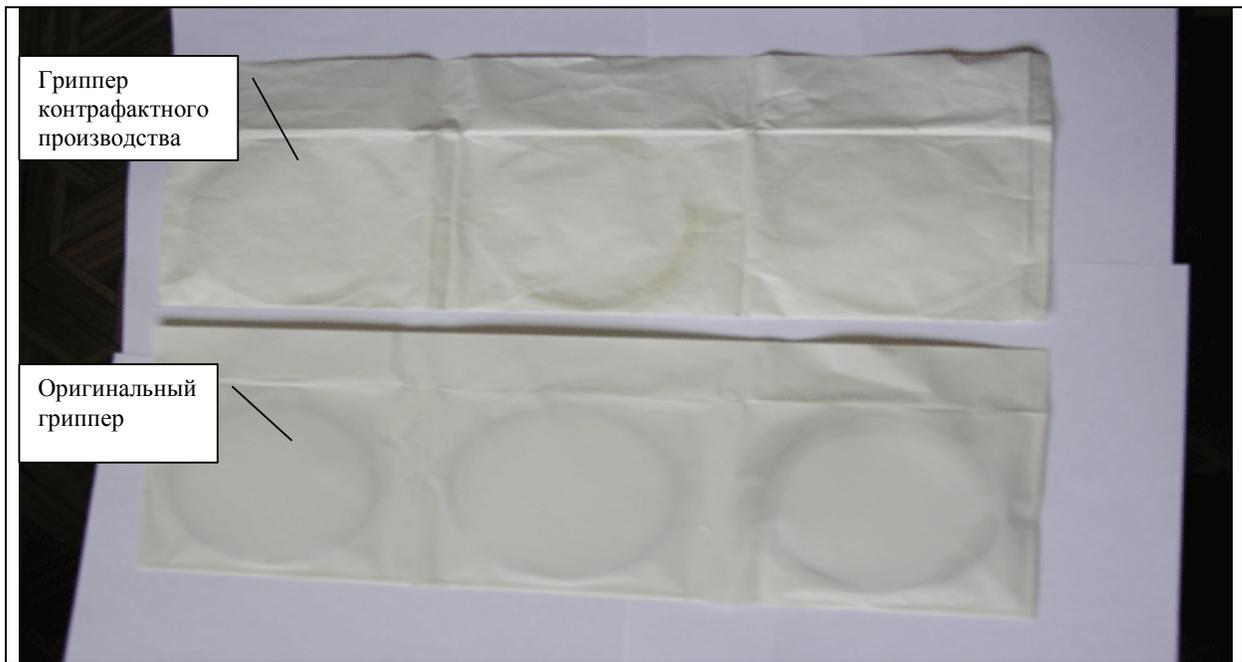
Рис. 75

5. Ширина проклеенной части гриппера составляет 5 мм (Рис. 75)

5. Ширина проклеенной части гриппера составляет 8 мм

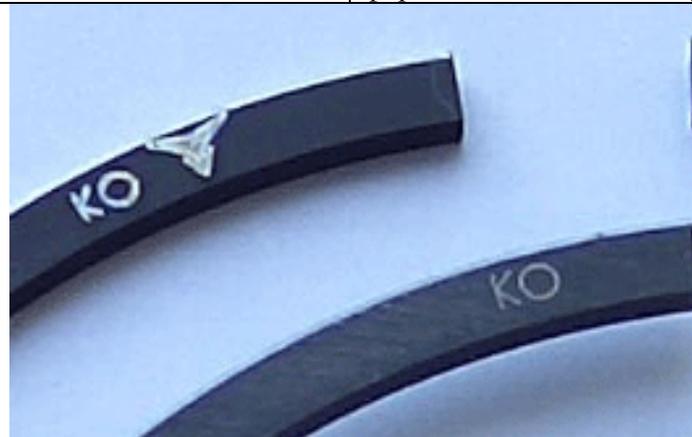
Рис. 76

5. Кольцо маркируется фирменным знаком ЗМЗ и знаком КО имеющим одинаково четкое изображение на всех кольцах (Рис. 76)	5. Кольцо маркируется знаком КО (на некоторых кольцах воспроизведено не четко), фирменный знак ЗМЗ отсутствует
