Цилиндро – поршневая группа

Цилиндро - поршневая группа (гильза, поршень и поршневые кольца) играет важнейшую роль в работе двигателя, являясь основным ресурсопределяющим конструктивным модулем.

I. Гильза цилиндров

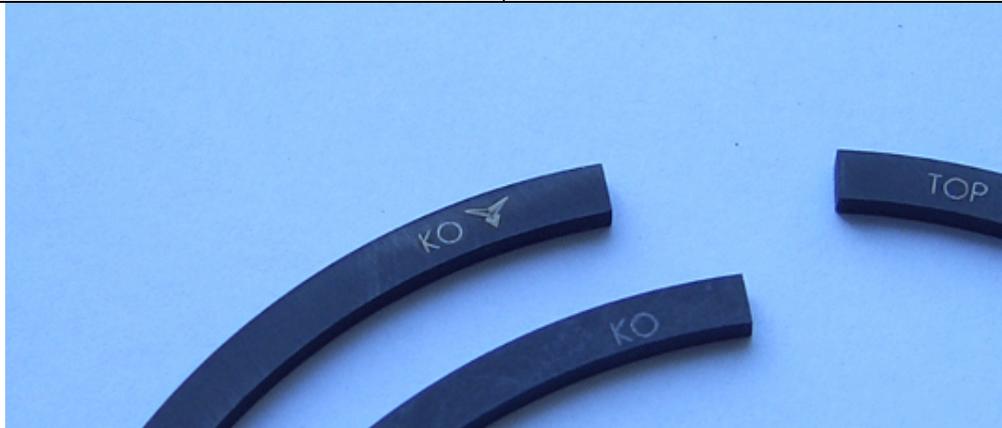
Рис. 77

1. Все поверхности колец имеют равномерную черно – матовую поверхность (фасок нет)	1. Кольца одного комплекта могут отличаться по цвету от насыщенного черного до серого
2. Плоские поверхности имеют поперечный микрорельеф от шлифования	2. Плоские поверхности некоторых колец имеют следы радиальной обработки
3. Кольцо маркируется знаком КО и фирменным знаком ЗМЗ с левой стороны теплового стыка, с правой стороны теплового стыка обозначением TOP. Маркировка выполнена четко и абсолютно идентична на всех кольцах (Рис. 77)	3. Кольцо маркируется с левой стороны теплового стыка знаком КО знак ЗМЗ отсутствует. Маркировка на разных кольцах может отличаться по качеству нанесения

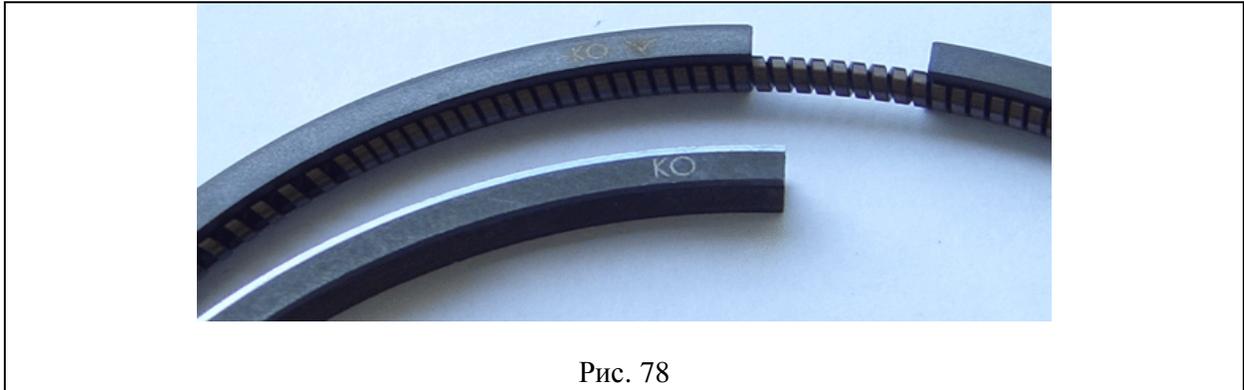
Рис. 78

4. Кольца маркируются знаком КО и товарным знаком ЗМЗ слева от теплового стыка. Маркировка выполнена четко и идентична на всех кольцах (Рис. 78)	4. Кольца маркируются знаком КО слева от теплового стыка, знак ЗМЗ отсутствует. Маркировка на разных кольцах может отличаться по качеству нанесения

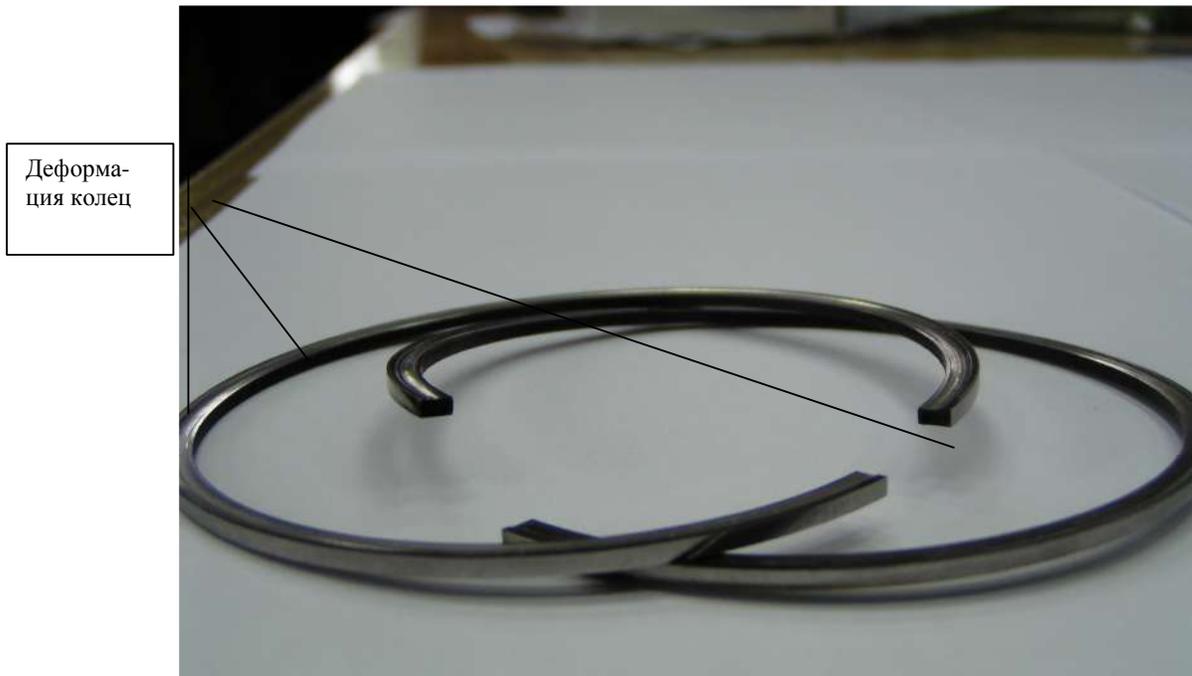
Рис. 79

Поршневые кольца «Бузулук» контрафактного производства после пяти тысяч километров пробега автомобиля. Имеют явно выраженные следы износа наружной поверхности, сминание кольца в вертикальной плоскости, снижение радиальной упругости (рис. 79)
