ОСОБЕННОСТИ УСТАНОВКИ ГАЗОБАЛЛОННОГО ОБОРУДОВАНИЯ

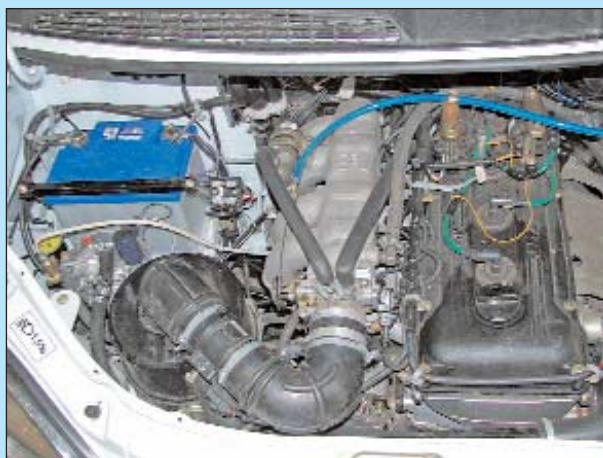
Внешний вид моторного отсека автомобиля ГАЗель с установленным газобаллонным оборудованием.

Система питания двигателя была переоборудована под сжатый газ "метан" путём установки простейшего газобаллонного оборудования. К корпусу дроссельной заслонки был прикреплен "универсальный смеситель" предназначенный для установки на данное семейство двигателей, газовый редуктор RIDUTTORE TECNO "Metano" с номинальной мощностью 100 kW. Для отключения бензиновых форсунок при переключении на газ, в разрыв цепи управления форсунками был установлен блок, состоящий из нескольких электромагнитных реле. Всё вроде бы соответствует данному двигателю, можно переходить от ознакомления с оборудованием к пуску двигателя.

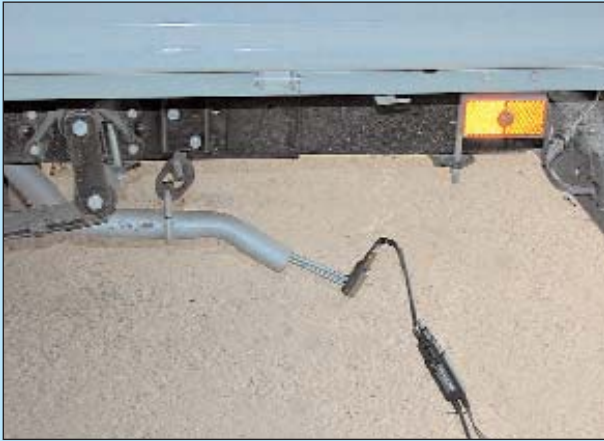
Установка широкополосного лямбда-зонда в выхлопную трубу автомобиля для проведения измерений состава топливоздушной смеси.

кополосного лямбда-зонда по той причине, что в отличие от газоанализаторов, он имеет очень высокое быстродействие. Это позволяет проводить измерения не только на установившихся режимах работы двигателя, но и в динамике, то есть на переходных режимах. Для проведения измерений состава отработавших газов, широкополосный лямбда-зонд был установлен в поток отработавших газов после выхлопной трубы автомобиля.

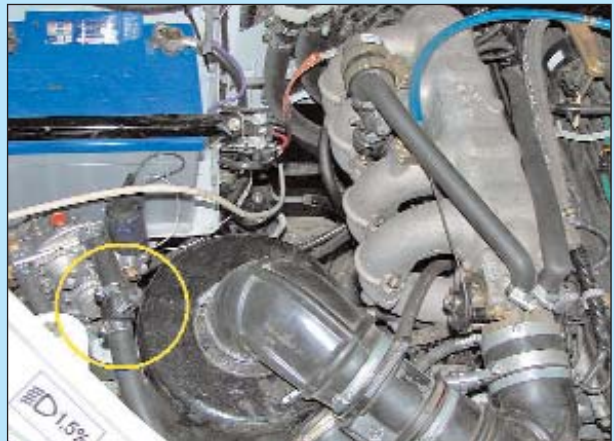
Расположения "дозатора", предназначенного для регулировки состава газовой смеси под нагрузкой.

В результате проведения измерений стало понятно, что приготовляемая газозвудушная смесь с ростом нагрузки на двигатель сильно обедняется. Как только об этом узнал владелец автомобиля, сразу же подрегулировал "дозатор", и попросил ещё раз проверить состав газозвудушной смеси.

Повторные измерения после увеличения проходного сечения "дозатора" владельцем автомобиля никаких изменений состава газозвудушной смеси не выявили. После демонтажа "дозатора" выяснилось, что он отрегулирован так, что его проходное сечение увеличено до максимума.

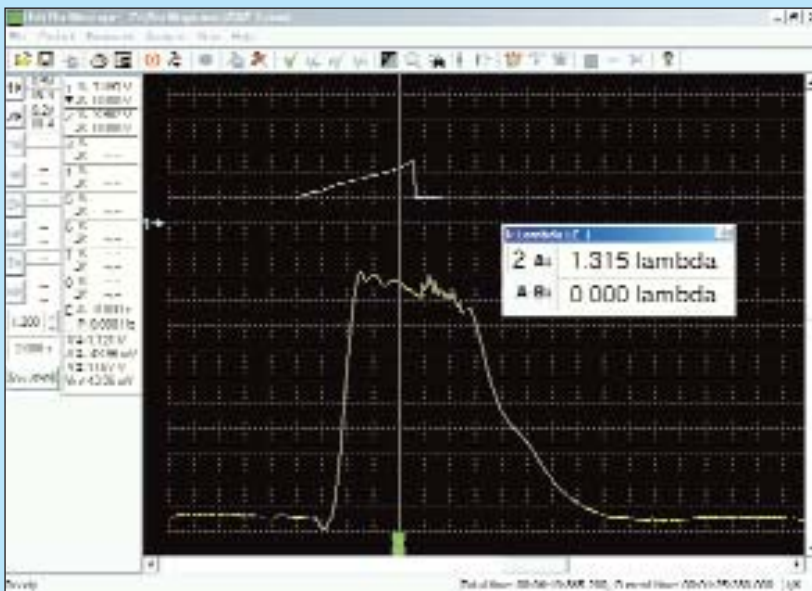
При плавном открытии дроссельной заслонки среднее значение коэффициента Лямбда равно ~1,3, то есть газозвудушная смесь очень сильно обеднена.

Двигатель при этом "душится".

График синего цвета - осциллограмма напряжения выходного сигнала датчика положения дроссельной заслонки;

График жёлтого цвета - график напряжения выходного сигнала контроллера широкополосного лямбда-зонда, показывающий изменения во времени состава топливозвудушной смеси.

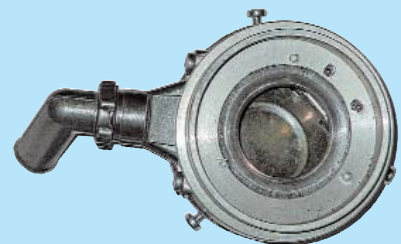
Проходное сечение "дозатора" увеличено до максимума, а состав газозвудушной смеси под нагрузкой при этом сильно обеднён.

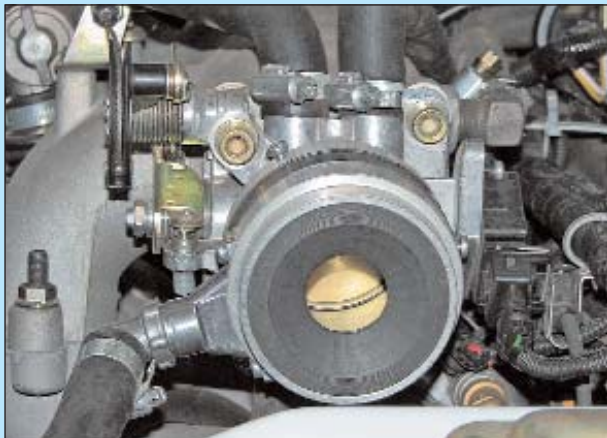
В корпус смесителя установлена дополнительная вставка, уменьшающая площадь проходного сечения для воздушного потока.

лосного лямбда-зонда показали, что смесь на холостом ходу несколько обеднена, а под нагрузкой несколько обогащена. На вопрос о том, каким образом был достигнут такой результат, владелец автомобиля ответил, что изменение давления на выходе редуктора первой ступени конструктивно не предусмотрено, но вместо замены редуктора, в корпус смесителя установили дополнительную вставку. Отсоединение воздушного патрубка от смесителя это подтвердило.

Перед смесителем действительно была установлена дополнительная резиновая вставка с диаметром проходного сечения 25,5 мм. Площадь проходного сечения этой вставки равна 5 см², что меньше площади проходного сечения корпуса дроссельной заслонки в ~7 раз!!!

Владелец автомобиля был в полной мере доволен тем фактом, что автомобиль всё-таки начал передвигаться на газе, и на снижение максимальной мощности двигателя в данный момент внимания не обращал. Работники станции, переоборудовавшей его автомобиль, видимо, воспользовались не критичным отношением владельца к способам выхода из сложившейся ситуации, и вместо замены дорогостоящего редуктора применили наиболее дешёвое решение.

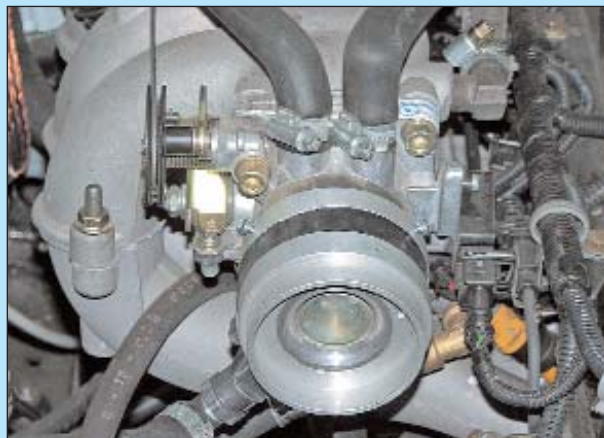
К корпусу дроссельной заслонки прикреплен "универсальный смеситель", предназначенный для установки на двигатели автомобилей "ГАЗель".

слишком малое разрежение, либо недостаточна номинальная мощность газового редуктора. Но, к корпусу дроссельной заслонки был прикреплен "универсальный смеситель", предназначенный для установки на данное семейство двигателей.

Мы всё же решили измерить диаметр его проходного сечения. Измеренный диаметр проходного сечения корпуса дроссельной заслонки равен 66 мм, а измеренный диаметр проходного сечения смесителя равен 32 мм. Соответственно, площадь проходного сечения корпуса дроссельной заслонки равна ~34 см², а площадь проходного сечения смесителя равна ~8 см². Честно сказать, мы были сильно удивлены тем, что смеситель, предназначенный для установки на данный двигатель, столь значительно уменьшает площадь проходного сечения для воздушного потока - более чем в 4 раза!!! Это же очень сильно уменьшает наполняемость цилиндров рабочей смесью как при работе двигателя на газу, так и на бензине. А это приводит к тому, что максимальная мощность двигателя заметно снижается. Снижение максимальной мощности двигателя после установки газобаллонного оборудования при работе двигателя на бензине владелец подтвердил. Но это его не смущало, так как автомобиль он собирался эксплуатировать на газе. А на снижение максимальной мощности дви-

Проведённые расчеты уменьшения площади проходного сечения для воздушного потока опровергли высказанное ранее предположение о том, что диаметр проходного сечения газового смесителя велик. Под подозрением остался только газовый редуктор.
