## Водяной насос

## I. 4062.1307010-31 – Насос водяной

## II. 66-1307010-22 – Насос водяной

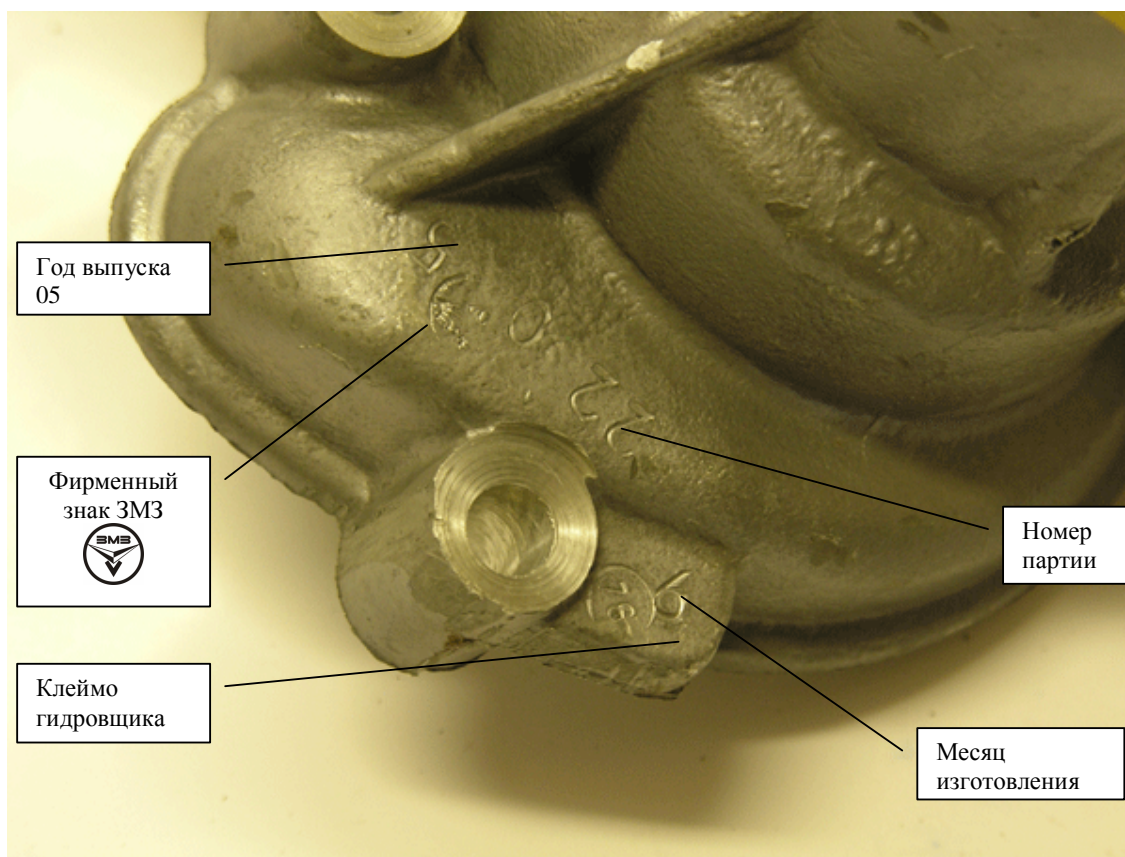
Рис. 2

На корпусе выбито личное клеймо гидровщика (Рис. 2).

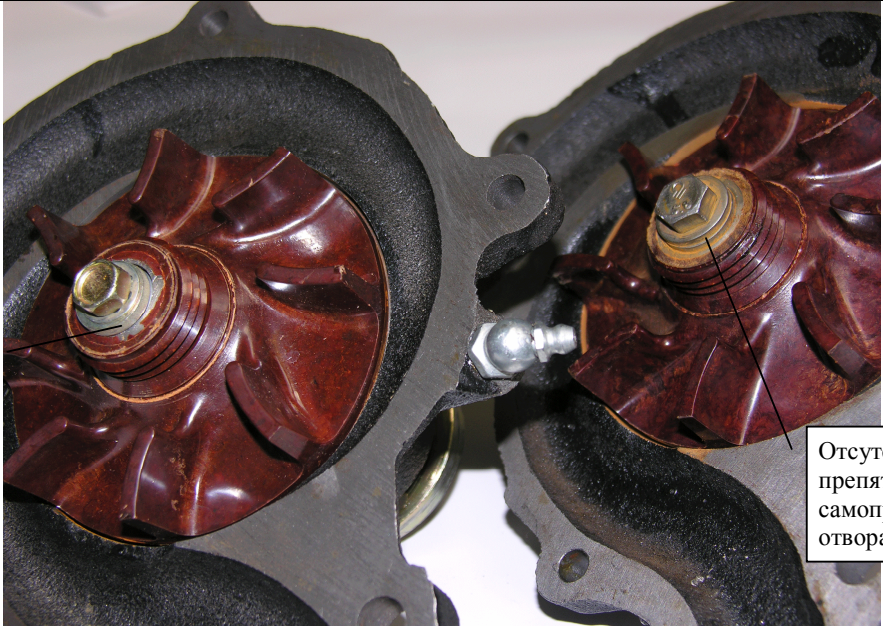
Отклонения по параметру	Последствия
<p>В креплении крыльчатки отсутствует самотормозящая шайба, исключая отворачивание болта (рис. 13)</p>	<p>Разрушение крыльчатки, перегрев двигателя</p>
<div style="display: flex; justify-content: space-around; align-items: center;"> <div style="border: 1px solid black; padding: 5px; width: 100px;"> <p>Насос ЗМЗ специальная шайба</p> </div>

<div style="border: 1px solid black; padding: 5px; width: 100px;"> <p>Отсутствует шайба препятствующая самопроизвольному отворачиванию</p> </div> </div> <p style="text-align: center;">Рис. 13</p>	
<p>Поверхность бобышки для крепления насоса не обработана и имеет грубую шероховатость (рис. 14)</p>	<p>Ослабление крепления насоса и течь через прокладку водяного насоса при эксплуатации</p>
<div style="display: flex; justify-content: space-around; align-items: center;">

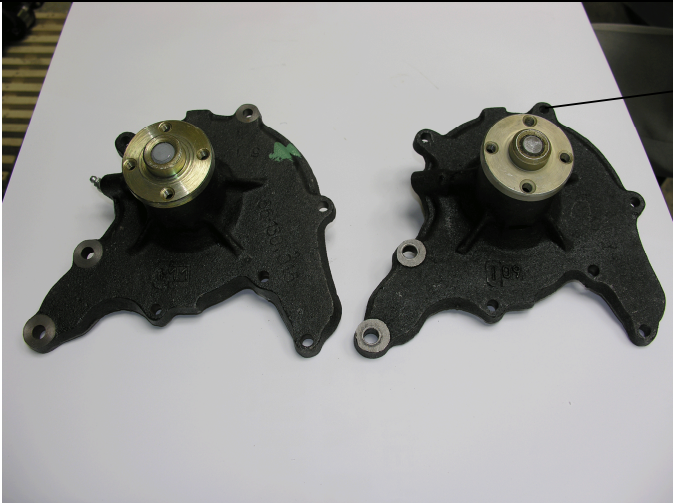
<div style="border: 1px solid black; padding: 5px; width: 100px;"> <p>Не обработанная бобышка крепления</p> </div> </div> <p style="text-align: center;">Рис. 14</p>

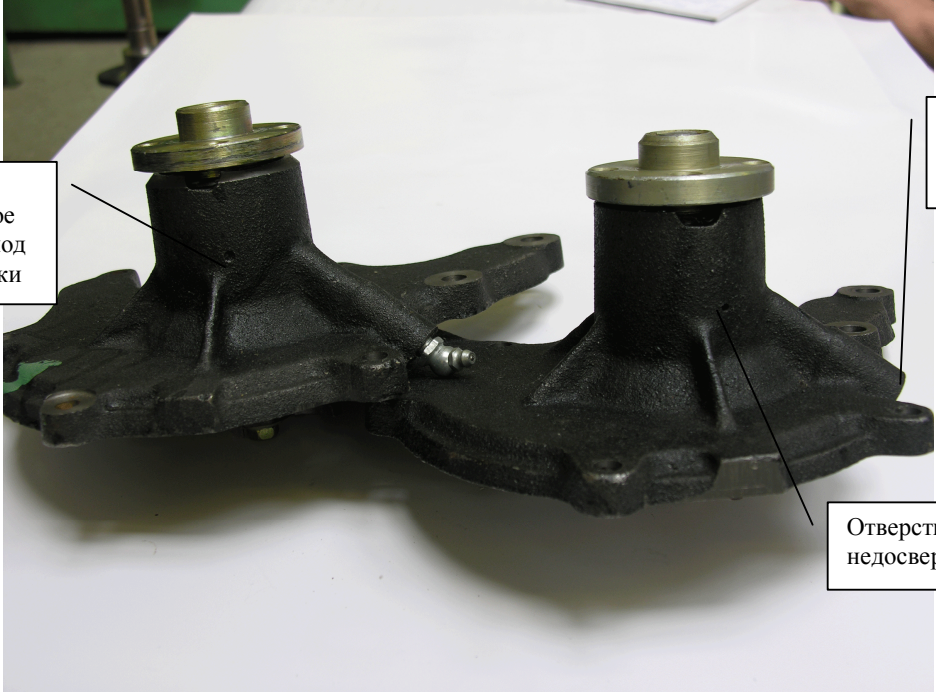
<p>На водяном насосе отсутствует пресс-масленка для смазки подшипников валика (рис. 15)</p>	<p>Невозможно произвести смазку подшипникового узла, попадание в подшипники посторонних частиц (грязь, пыль), заклинивание подшипника и разрушение насоса</p>

<p>Насос ЗМЗ Контрольное отверстие под выход смазки</p> <p>Отсутствует пресс-масленка</p> <p>Отверстие недосверлено</p>	
<p>Рис. 15</p>	
<p>Отсутствует контрольное отверстие под выход смазки (рис. 15)</p>	<p>Невозможно заполнить весь объем смазкой. Выход из строя подшипникового узла из - за недостатка смазки</p>
